INFORME  
06/09/10

La regeneración  
de áreas  
incendiadas

AMICS DE LA TERRA EIVISSA

# LA REGENERACIÓN DE LA VEGETACIÓN FORESTAL DESPUÉS DE UN INCENDIO

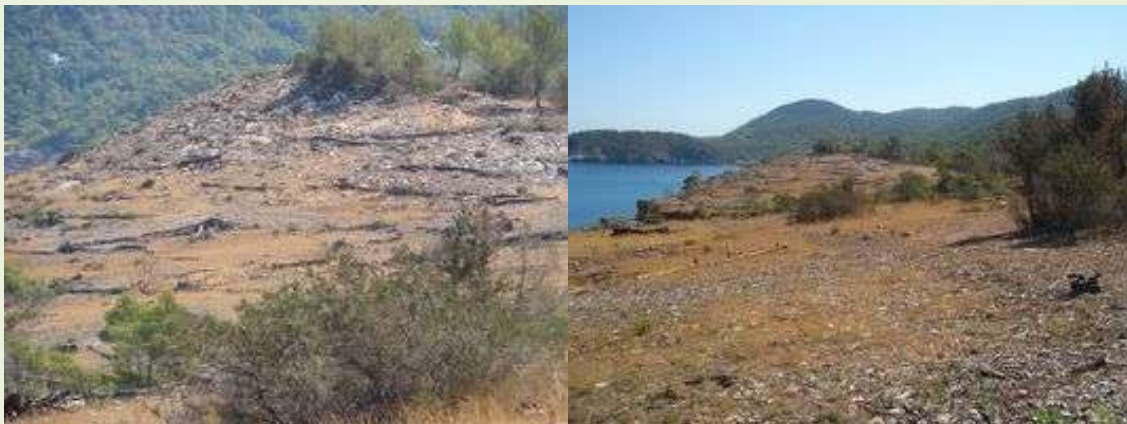
**ASPECTO DE LA ZONA 02/09/10**

Se pueden apreciar los diques de contención colocados horizontalmente y el extendido de la materia orgánica triturada por la zona. Toda la vegetación calcinada ha sido talada o triturada.

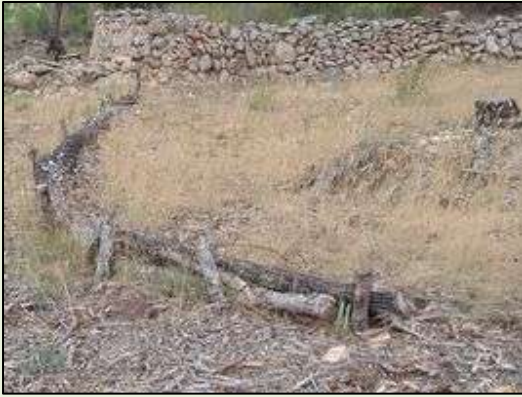
Se pueden apreciar especies colonizadoras pioneras, sobre todo las gramíneas, especialmente en las zonas que hay detrás de los diques, indicando que éstos están cumpliendo su función

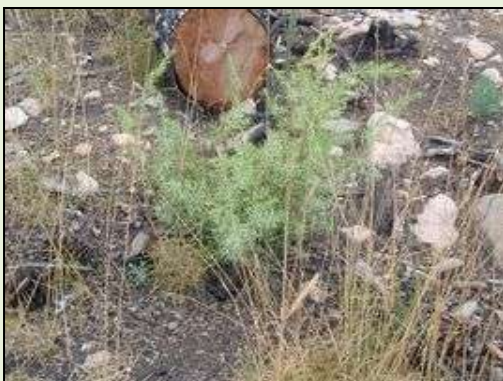
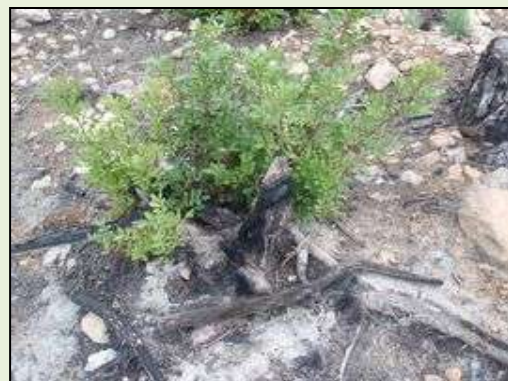
Otras especies vegetales con enraizamiento profundo como

***Juniperus oxycedrus (ginebrò)*** y

***Pistacia lentiscus L (mata)*** han rebrotado y se puede observar su alta capacidad de recuperación.

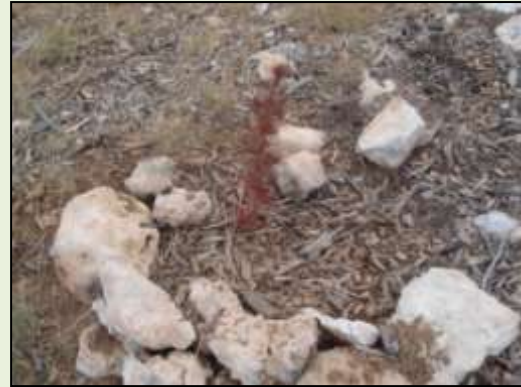
Los pinos plantados sirven para hacer comparaciones entre las plantas que se han recuperado naturalmente y las que se han plantado. Los plantones (identificables porque se encuentran dentro de círculos de piedras) están en la mayoría, muertos o en un estado débil.

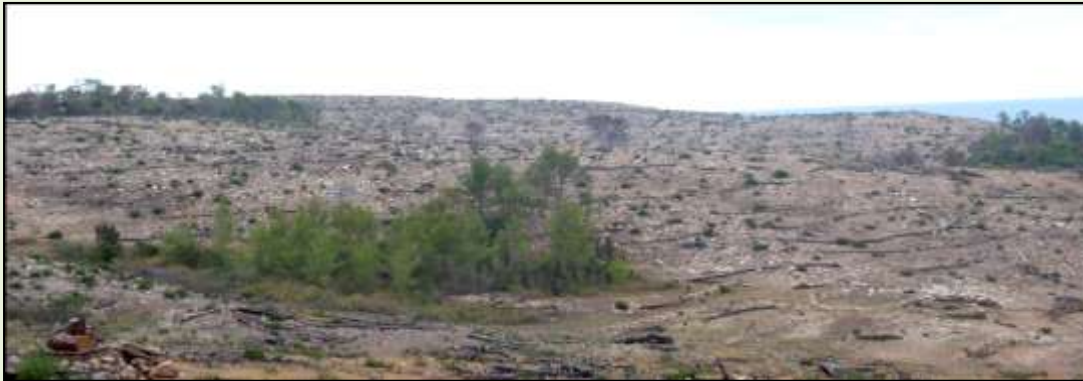
Únicamente, conviene asegurar que las ramas finas que se dejan en el suelo no representen un posterior peligro, como sucedió hace poco, cuando el incendio que se originó en Benirràs llegó de nuevo a la zona.

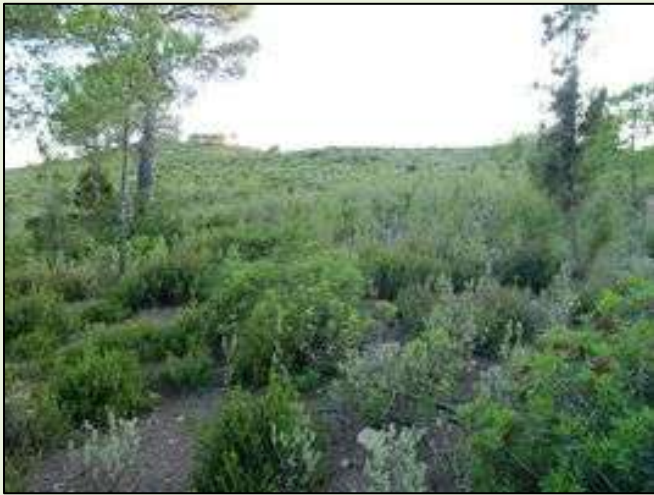
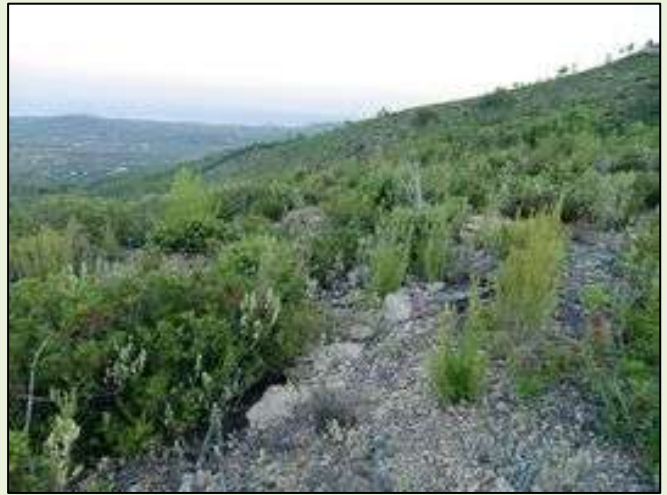
ASPECTO DE LA ZONA 03/09/10

En la vertiente norte, se puede apreciar la regeneración de la zona con las comunidades vegetales habituales de la zona, sobre todo matorrales. Las terrazas creadas no son fáciles de apreciar y en el suelo hay materia orgánica triturada, pero no es una capa muy gruesa.

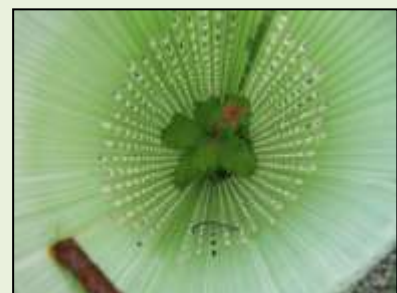
***Quercus coccifera (coscoll)***

Es remarcable el poco vigor que tienen estas plantas (muchas se han muerto o están en un

estado débil), en comparación con la vegetación que se ha recuperado naturalmente:

Tampoco parece muy adecuado plantar árboles frutales como el algarrobo y el olivo ya que no conviven bien con la vegetación natural de una masa forestal como la descrita anteriormente y además requieren un mínimo de mantenimiento que no se aprecia que se haya realizado. Si antes había ejemplares de estas especies vegetales en la zona, era porque hasta hace pocos años, estas zonas estaban roturadas y cultivadas. El aspecto moribundo de los algarrobos plantados es algo de suponer ante la ausencia de mantenimiento.

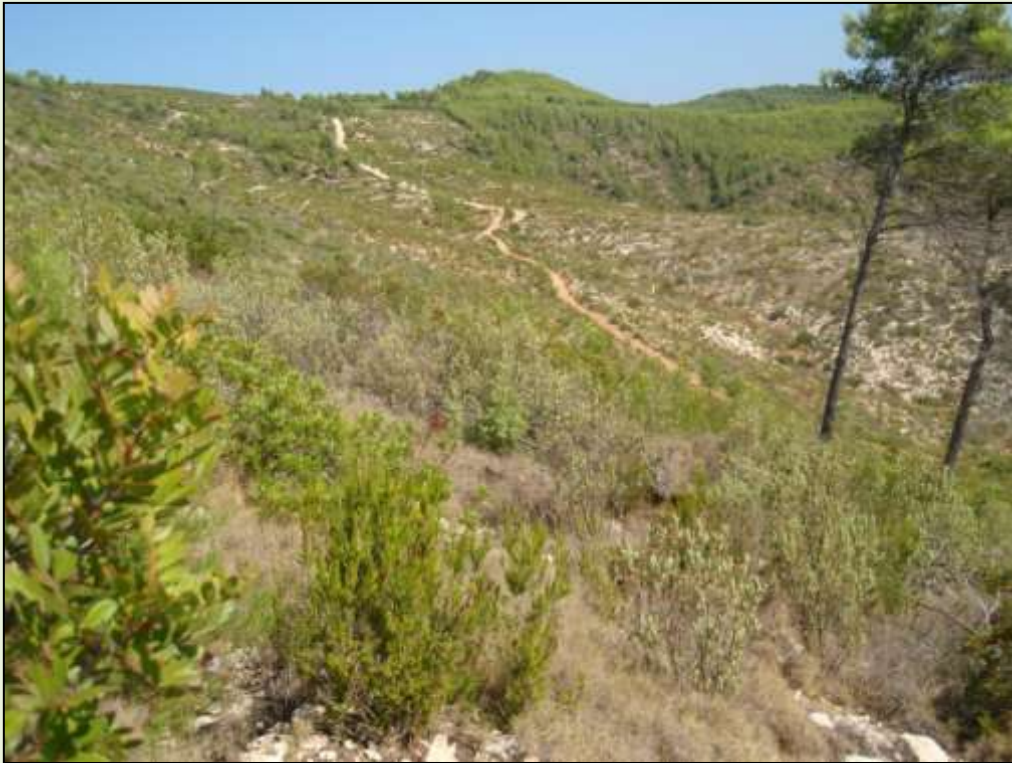
Se puede apreciar que se han retirado la mayoría de los árboles quemados, aunque quedan algunas ramas y árboles tumbados en la parte más alta de la montaña.

A pesar de que algunas de las intervenciones no son apreciables (como las terrazas y plantaciones) la vegetación de la zona se está recuperando, con pinos, mata, estepa blanca y romero predominando esta fase de regeneración.

Las plantaciones que se han podido detectar, que llevan un cilindro de protección, están todas muertas.

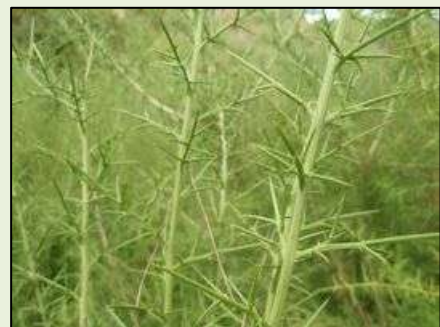
En la parte más baja de la montaña, las comunidades vegetales están dominadas por densas poblaciones de *Ulex parviflorus*, colonizadora pionera tras un incendio, común en esta parte de la isla. No se aprecian terrazas creadas ni plantaciones en esta zona.

Lamentablemente, la brigada encargada de las intervenciones ha dejado cantidades de ramas secas amontonadas.
