INFORME  
06/09/10

La regeneración  
de áreas  
incendiadas

AMICS DE LA TERRA EIVISSA

# LA REGENERACIÓN DE LA VEGETACIÓN FORESTAL DESPUÉS DE UN INCENDIO

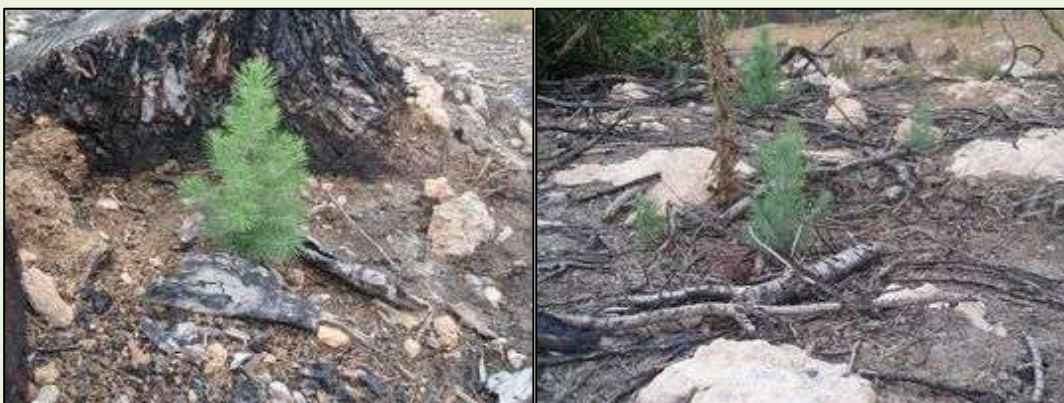
Se ha identificado la presencia de otras especies vegetales como el *Cistus albidus (estepa blanca)*; *Cistus clusii (esteperol)*; *Helichrysum stoechas*; *Daphne gnidium*; *Cneorum tricoccon (raspall)* y gran cantidad de pinos jóvenes que han germinado naturalmente.

Los pinos jóvenes tienen tamaños de entre 5cm y 15cm de altura y numerosas ramas laterales.

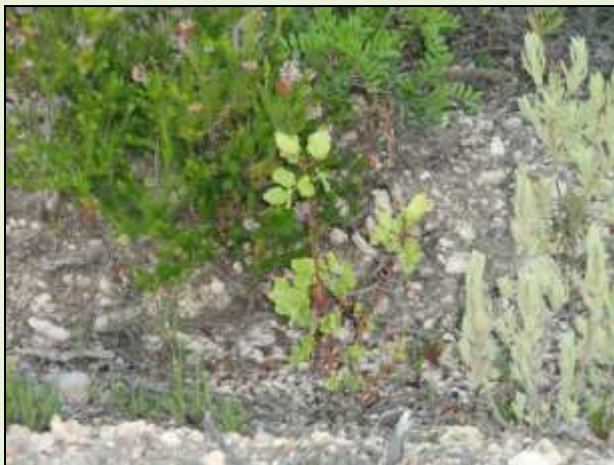
***Ceratonia siliqua (garrover)***

Las plantaciones se distinguen de las plantas que se han recuperado naturalmente por estar situadas en áreas excavadas o rodeadas de piedras, que sirven para acumular más humedad y retener la materia orgánica arrastrada por las lluvias.

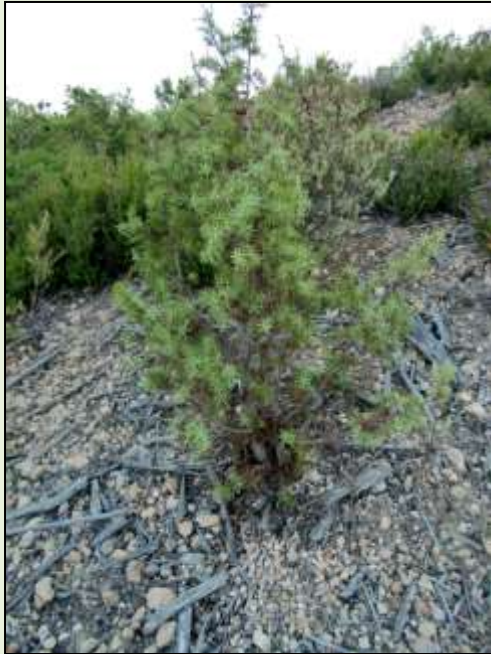
***Juniperus oxycedrus* (ginebre)**

estado débil), en comparación con la vegetación que se ha recuperado naturalmente:
